Radroute Schönbrunn – Schmelz

Im April 2016 hat die Radlobby Wien Bezirksgruppe 15 eine Befahrung der Radroute Schönbrunn - Schmelz durchgeführt. Die Radroute Schönbrunn - Schmelz ist eine Basisroute des Wiener Hauptradverkehrsnetzes (Priorität 1). Entsprechend gut sollte diese Route auch ausgebaut sein. Leider fanden wir einige Probleme, die allerdings zum Teil einfach behebbar sind.

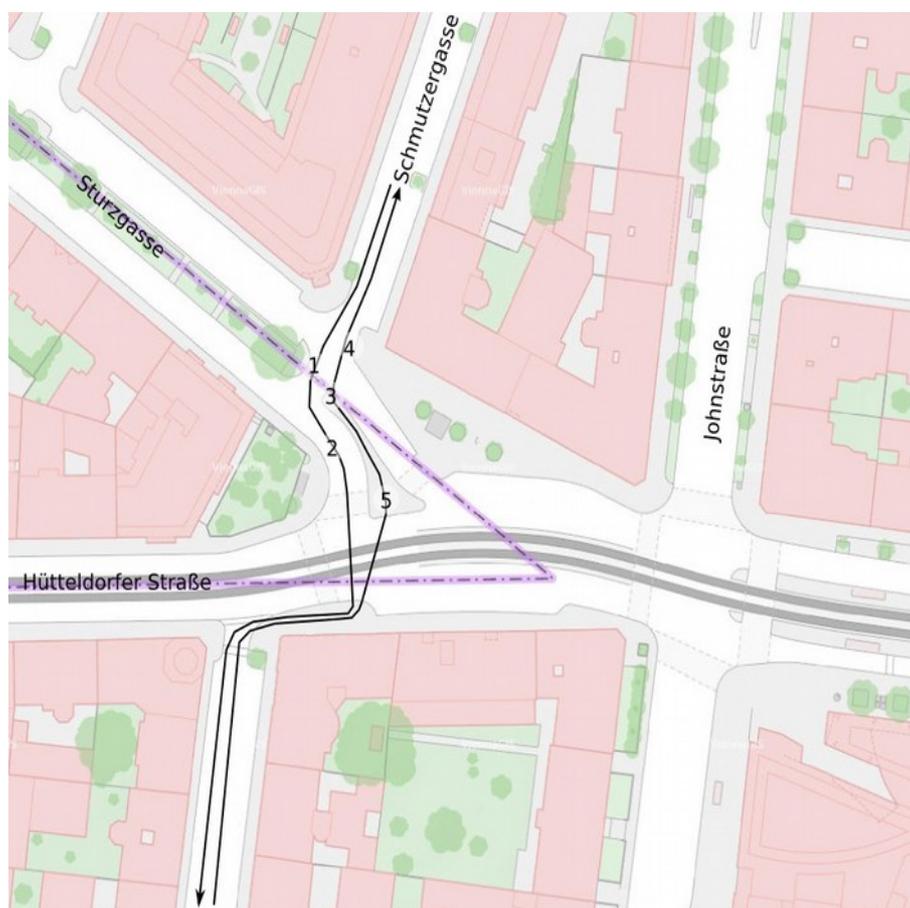
Abbildung 2: Übersichtsplan der aktuellen Radroute in diesem Bereich. Die Problemstellen sind nummeriert.

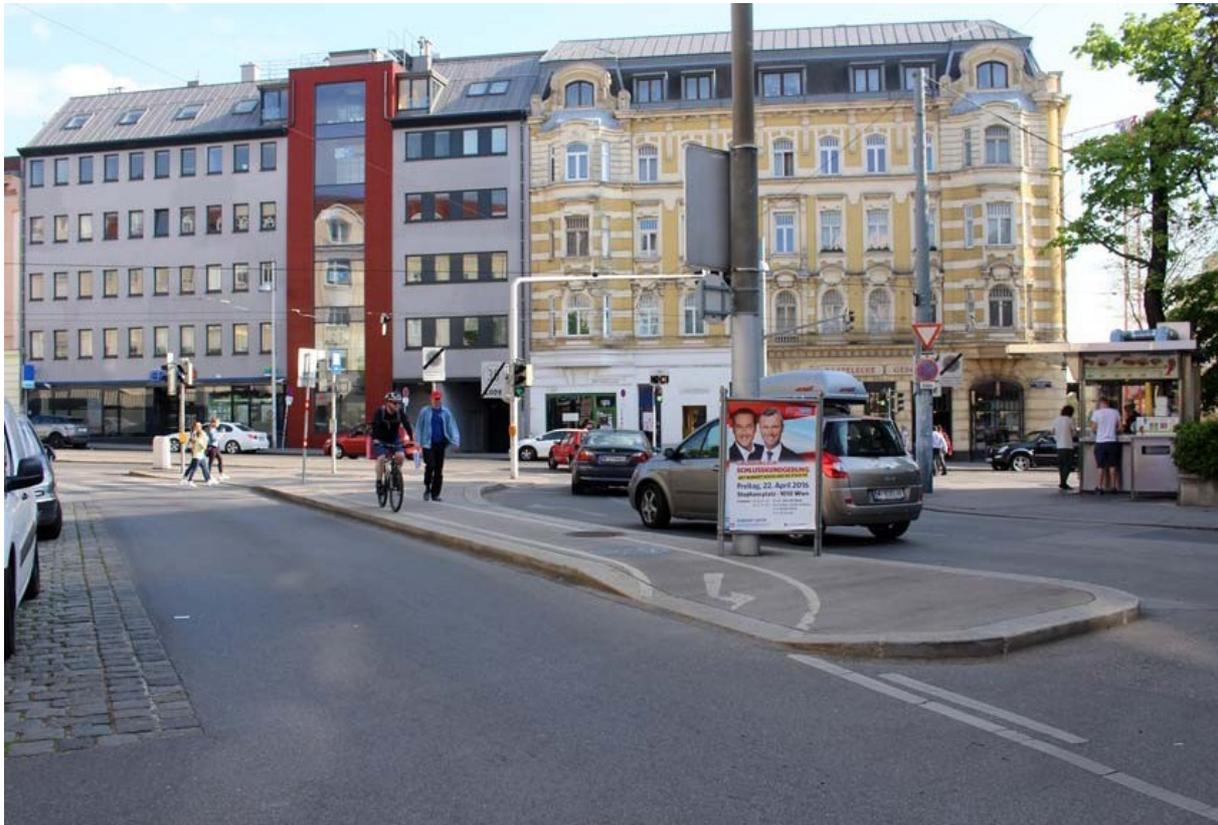
Aus der Schmutzergasse von Norden kommend, müssen sich die Radfahrenden auf der Schanzstraße auf der Fahrbahn einordnen. Dies ist nicht legal möglich, da eine Sperrlinie zwischen den Fahrbahnen der Schanzstraße vorhanden ist (siehe Abb. 3 und Abb. 4). Der Wegweiser nach Schönbrunn zeigt nach links, nicht-ortskundige werden wohl - aufgrund der Sperrlinie - eher gegen den Einrichtungsradweg auf der Verkehrsinsel im Kreuzungsbereich fahren. Hier wäre

Abbildung 3: Foto aus der Schmutzergasse auf die Schanzstraße in Richtung Hütteldorferstraße. Die Sperrlinie ist rechts vorne teilweise erkennbar

eine zusätzliche Wegweisung für Radfahrende sinnvoll, zum Beispiel eine rote Fläche die vor bis zur Haltelinie zur Hütteldorfer Straße geht.

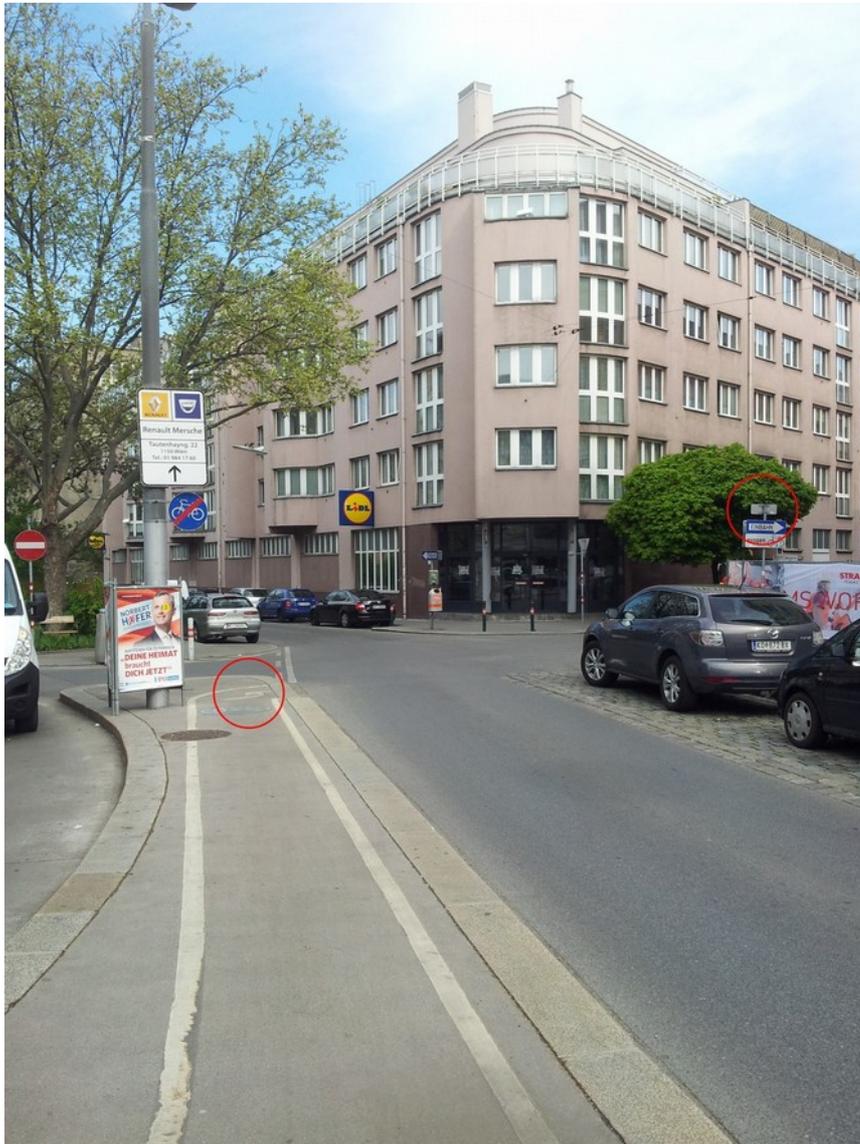
Der Einrichtungsradweg auf der Mittelinsel Richtung Norden endet derzeit mit einem Linksabbiegepfeil (siehe Abb. 4). Die Radroute in die Schmutzergasse führt jedoch geradeaus über die Fahrbahn. Hier sollte also stattdessen ein Geradeaus-Links-Pfeil aufgemalt werden.

Abbildung 4: Foto vom Einrichtungsradweg in Richtung der Radroute. Die Sperrlinie (siehe Punkt 1.1) ist hier auch sichtbar, oberhalb vom linken roten Kreis. Der rote Kreis links markiert den Linksabbiegen-Pfeil auf die Schanzstraße (siehe Punkt 1.3). Der rote Kreis rechts markiert den Wegweiser Richtung Schmelz - der nur von der anderen Seite zu lesen ist (siehe Punkt 1.4).

Dies wird erschwert durch die mangelhafte Wegweisung in diesem Bereich. Der einzige Wegweiser Richtung Schmelz befindet sich auf dem Einbahnschild im östlichen Bereich der Schmutzergasse und ist nur aus Richtung Nordwesten zu

sehen. Es ist also für Radfahrende, die aus Richtung Süden kommen, unmöglich zu sehen (siehe Abb. 4). (Erschwerend kommt hinzu, dass das Einbahnschild ein bisschen verdreht zu sein scheint). Hier sollte jedenfalls ein Wegweiser unter dem Radweg-Ende-Schild auf der Verkehrsinsel angebracht werden.

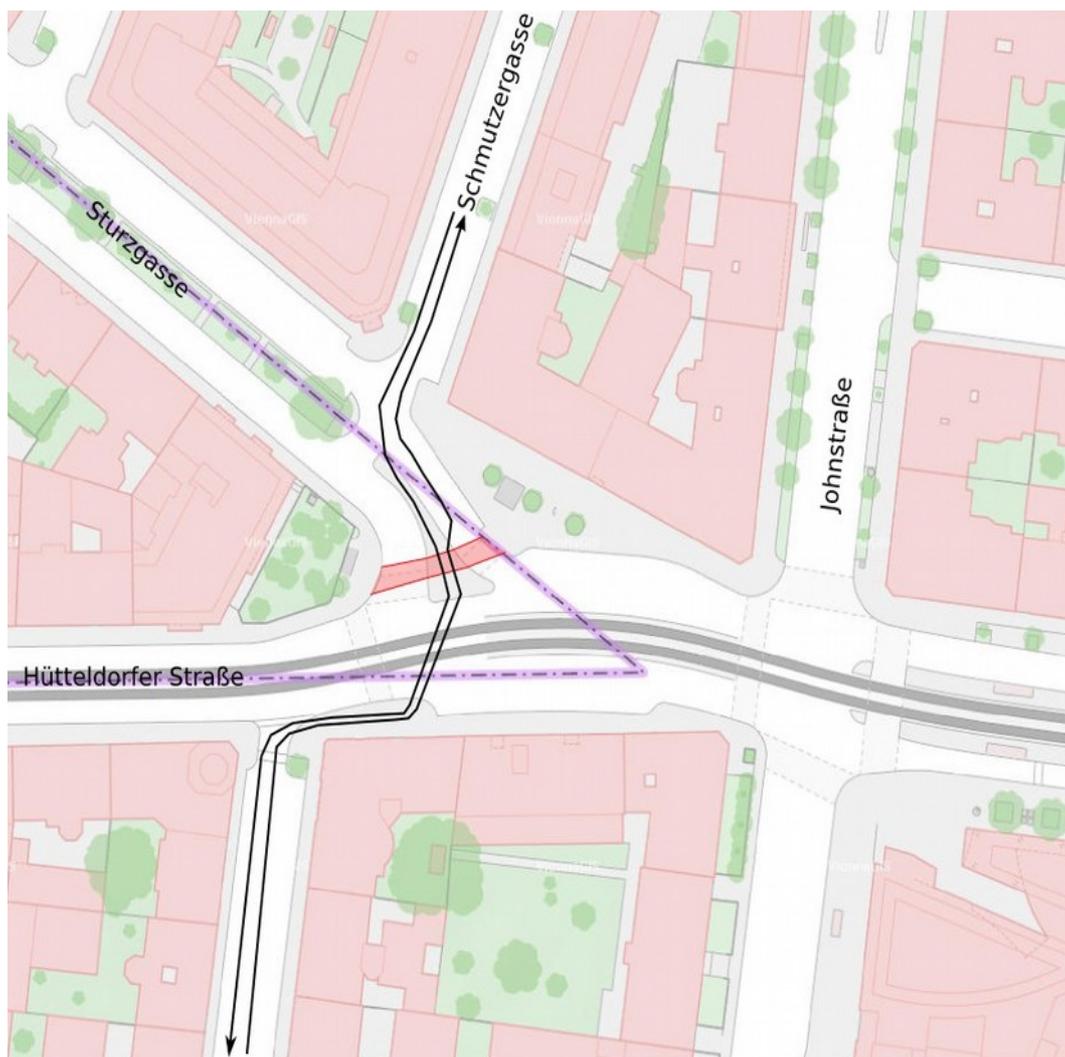
Den Einrichtungsradweg auf der Mittelinsel umzudrehen, sodass die Route hier jetzt südwärts verläuft. Die nordwärts verlaufende Route könnte gleich nach dem FußgängerInnenübergang Schanzstraße stadtauswärts in die Schanzstraße eingeordnet werden, da der MIV hier während der Grünphase der Radüberfahrt über die Hütteldorfer Straße sowieso rot hat und daher keine Konflikte entstehen können. (siehe Abb. 5 und Abb. 6)

Zusätzlich sollte der FußgängerInnenübergang zwischen den Fahrbahnen der Schanzstraße etwas verschwenkt werden, um eine Aufstellfläche für die Radfahrenden zu erhalten. Ein Zebrastreifen in der Konfliktzone RadfahrerInnen und FußgängerInnen ist eine weitere Maßnahme zur Verminderung von Konfliktsituationen.

Abbildung 5: Alternative Planung (siehe Punkt 1.9)

Der einzige Nachteil dieser Lösung ist, dass es zu Konflikten zwischen abbiegenden PKW aus der Schanzstraße in die Hütteldorfer Straße stadteinwärts kommen kann (die gibt es derzeit auch schon für die nordwärts fahrenden RadfahrerInnen). Vorgrün für die Radüberfahrt würde diese Problematik reduzieren (siehe Punkt 5).

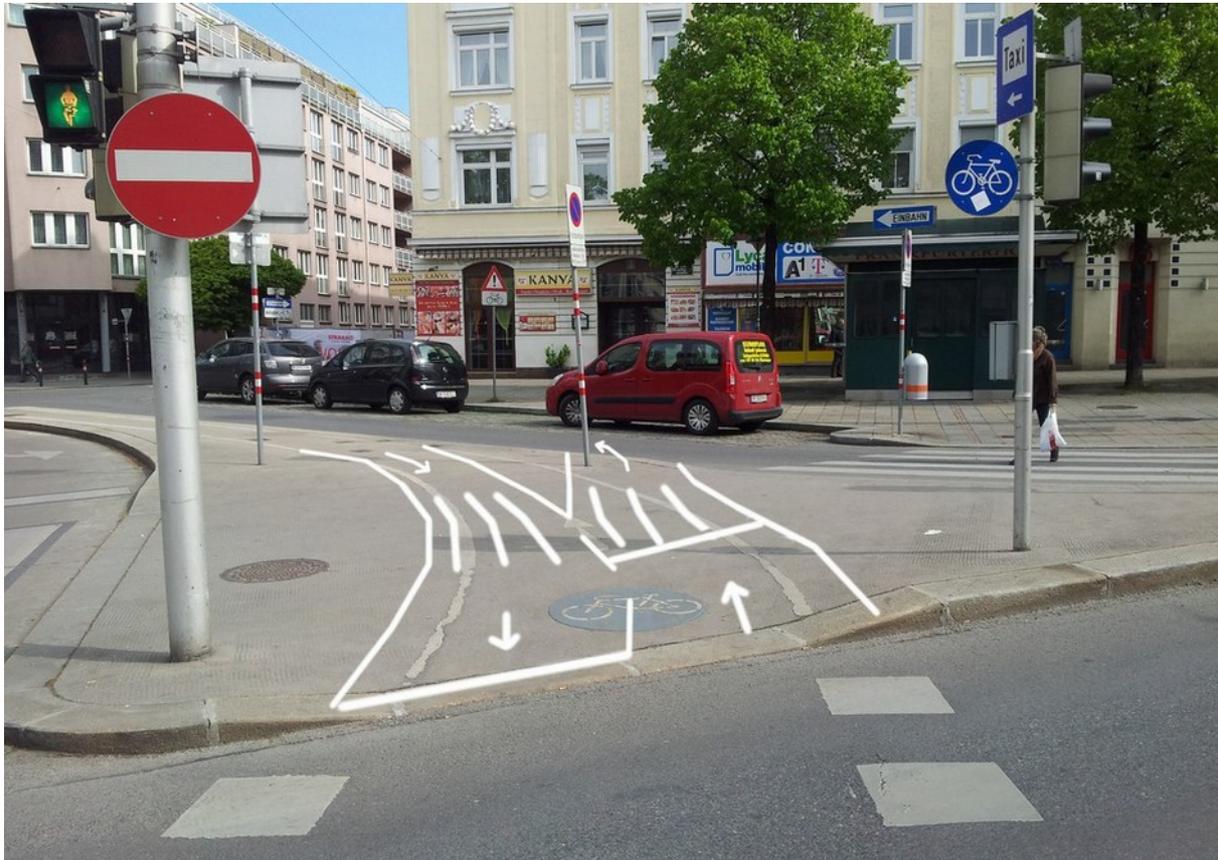
Abbildung 6: Visualisierung der umgestalteten Mittelinsel: von links hinten kommt der Einrichtungsrادweg (der derzeit eben in die umgekehrte Richtung verläuft). Der Radfahrstreifen in die Schanzstraße verschwenkt nach dem Zebrastreifen auf die Fahrbahn. Der FußgängerInnenübergang ist etwas verschwenkt, um Aufstellflächen in beide Richtungen zu erhalten, außerdem ein Zebrastreifen für den Konfliktbereich.

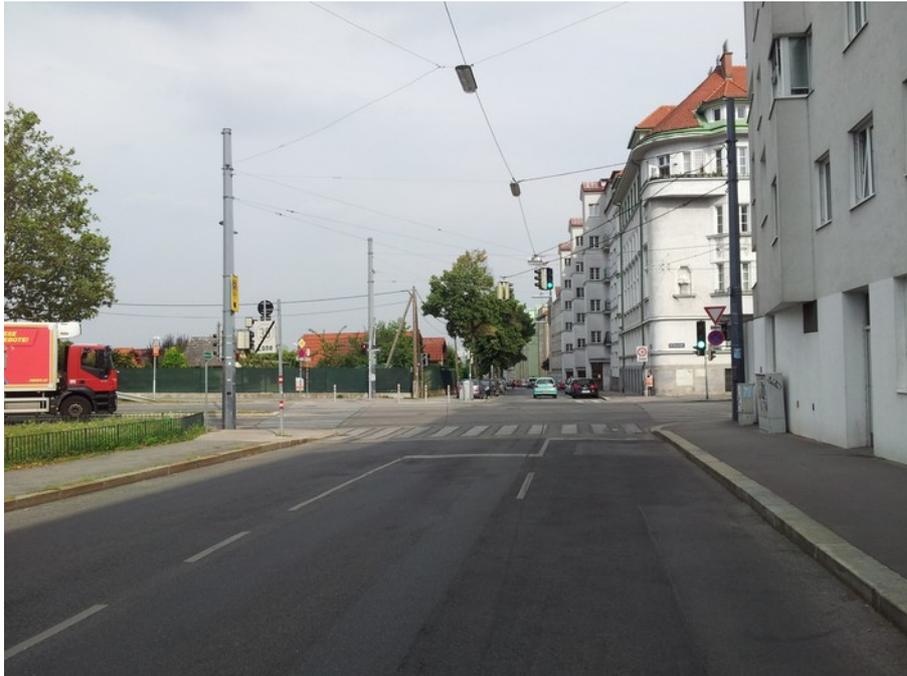
Wenn man von der Oeverseestraße auf den Weg "Auf der Schmelz" einbiegen möchte ist nicht klar, wo man sich einordnen soll, außerdem fehlen die Wegweiser (siehe Abbildung 8). Es wird wohl angenommen, dass man weiss, dass man sich jetzt auf der Schmelz befindet? Der Weg "Auf der Schmelz" sieht nicht auf den ersten Blick wie ein Radweg aus. Es befindet sich am Anfang des Weges "Auf der Schmelz" nicht einmal ein Wegweiser zum nächsten Ziel (Hernalser Hauptstraße).

Abbildung 8: Blick aus Oevertsee Straße stadteinwärts, Richtung Schmelz

Der einzige Wegweiser der sichtbar ist (im Photo links sichtbar) ist ein Wegweiser in Richtung Schönbrunn.

- Wegweiser auf der rechten Straßenseite vor der Kreuzung:
 - ↖ Schmelz
 - ↖ Hernalser Hauptstraße
- Wegweiser nach der Kreuzung beim Beginn des Weges „Auf der Schmelz“:
 - ← Schmelz
 - ← Hernalser Hauptstraße

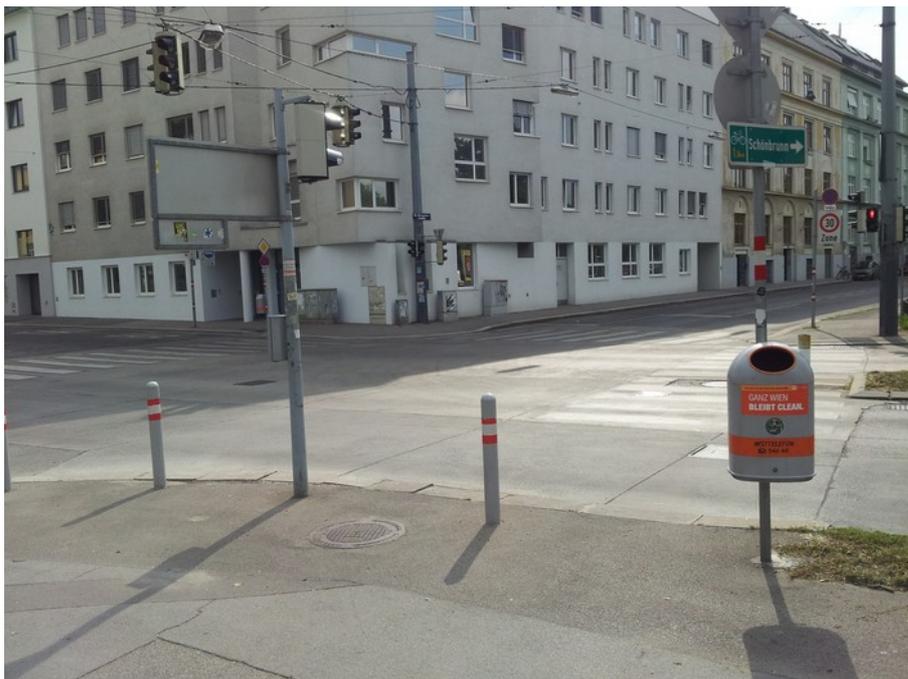
Wenn man vom Weg "Auf der Schmelz" zur Kreuzung kommt, gibt es weder eine Aufstellfläche noch eine Ampel (nur FußgängerInnen-Übergang) (siehe Abbildung 10). Außerdem ist der Wegweiser in Richtung Schönbrunn verdreht (er zeigt in Richtung Possingergasse).

Abbildung 10: Aufstellfläche Kreuzung

- Wegweiser Richtung Schönbrunn richtig drehen
- Aufstellfläche teilen in Radüberfahrt und Schutzweg FußgängerInnen. Radampel zur Querung zur Oeverseestraße, Blockmarkierung.

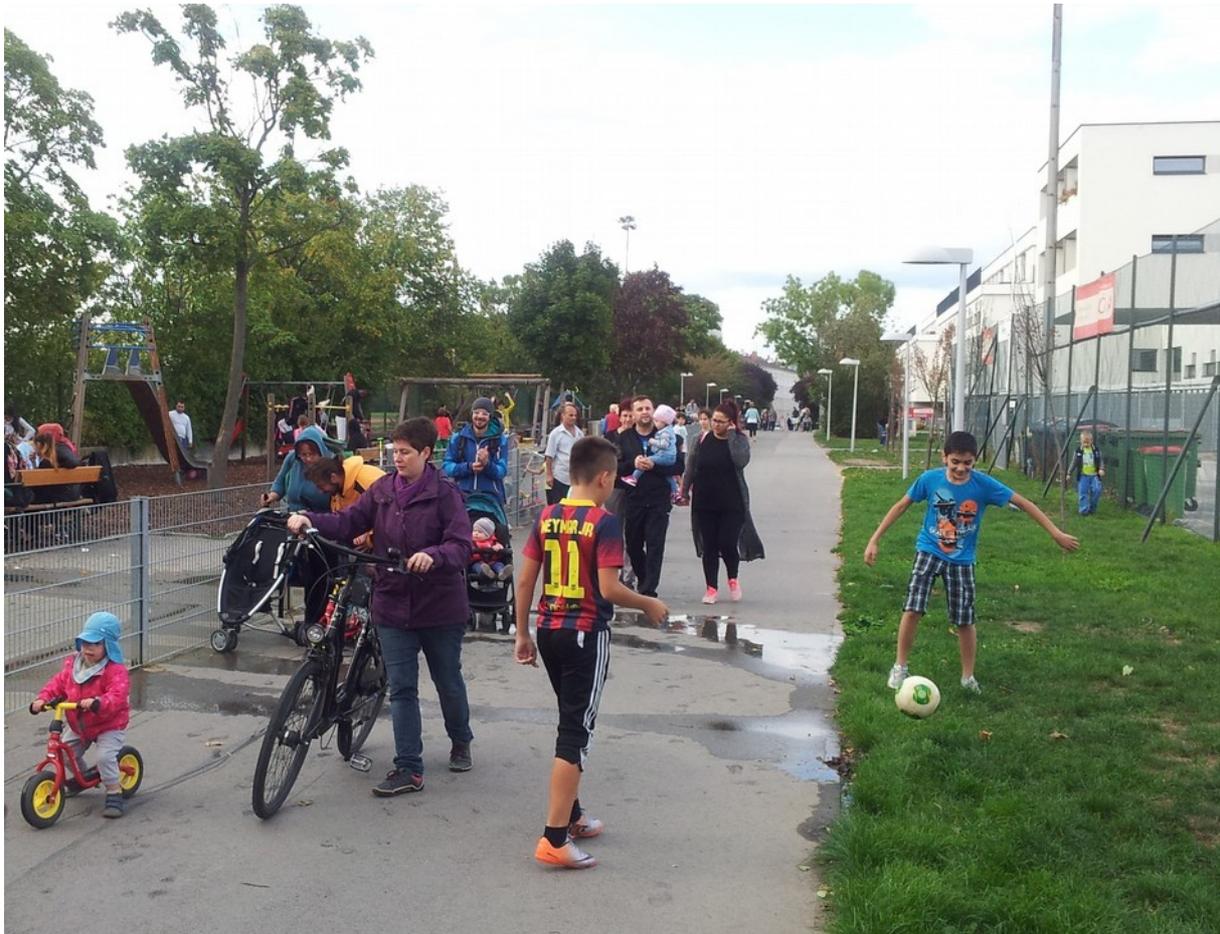
Der Weg „Auf der Schmelz“ zwischen Johnstraße und Brüßlgasse ist sehr stark von FußgängerInnen dominiert. Hier wäre eine Trennung von Radverkehr und FußgängerInnen-verkehr notwendig. Eine Lösung ohne zusätzlichen Raumgewinn scheint aber nicht möglich, darum haben wir derzeit keinen Verbesserungsvorschlag.

Abbildung 11: Weg "Auf der Schmelz": Viele FußgängerInnen, spielende Kinder, ...

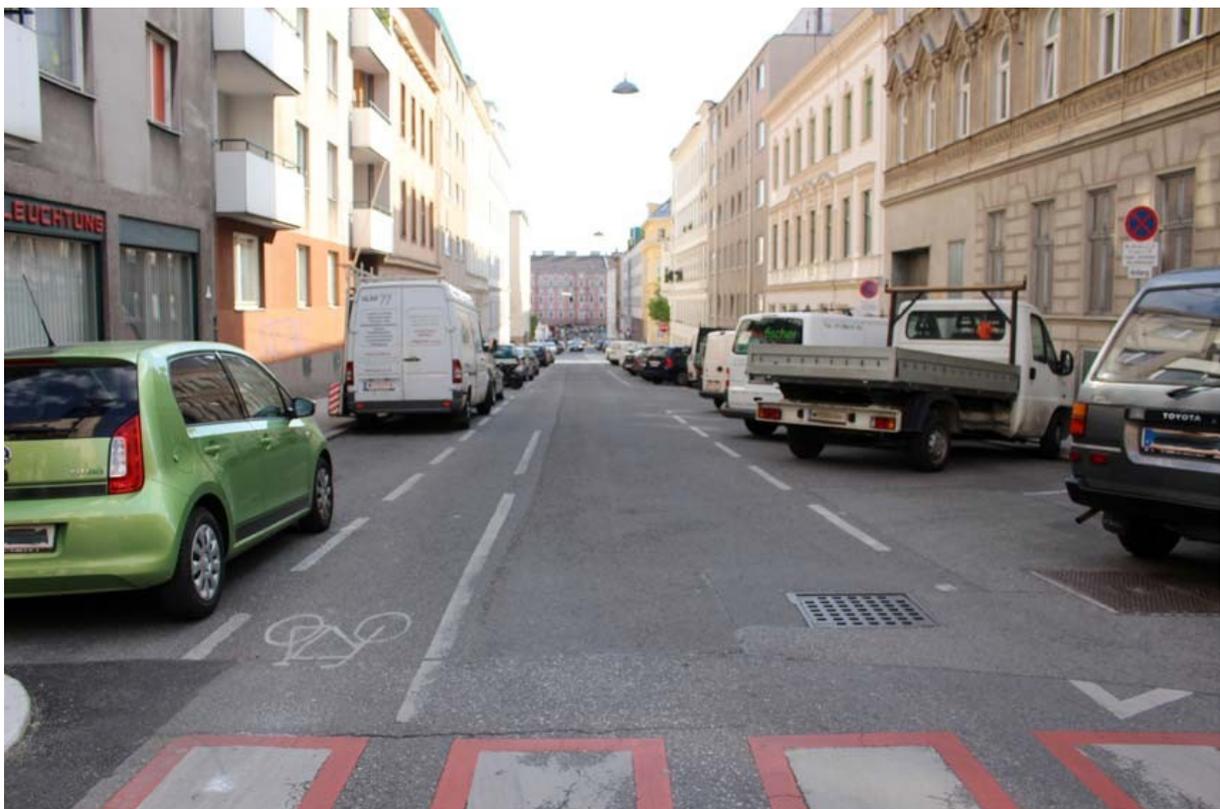
Die Sturzgasse ist eine Basisroute des Wiener Hauptradverkehrsnetzes und sollte daher besonders gut für Radfahrende nutzbar sein. Leider findet sich hier doch ziemlich viel KFZ-Durchzugsverkehr im Bereich zwischen Märzstraße und Linzer Straße. Grund ist die Möglichkeit des Umfahrens der Kreuzung Johnstraße / Linzer Straße von der Johnstraße via Märzstraße – Sturzgasse zur Linzer Straße. Durch das Gefälle werden hier auch höhere Geschwindigkeiten gefahren (obwohl hier natürlich eine 30km/h Begrenzung gilt).

Abbildung 12: Sturzgasse in Blickrichtung Linzer Straße

Eine einfache Möglichkeit die Durchfahrt zu unterbinden wäre, in einem Teil der Sturzgasse die Einbahn umzudrehen, z.B. zwischen Goldschlagstraße und Fenzlgasse.
